مشروع تقييم جوانب السلامة المرورية عند المدارس الخطرة مروريا

إعداد : الإدارة العامة للدراسات والتخطيط والمعلومات

رام الله - حزيران 2012

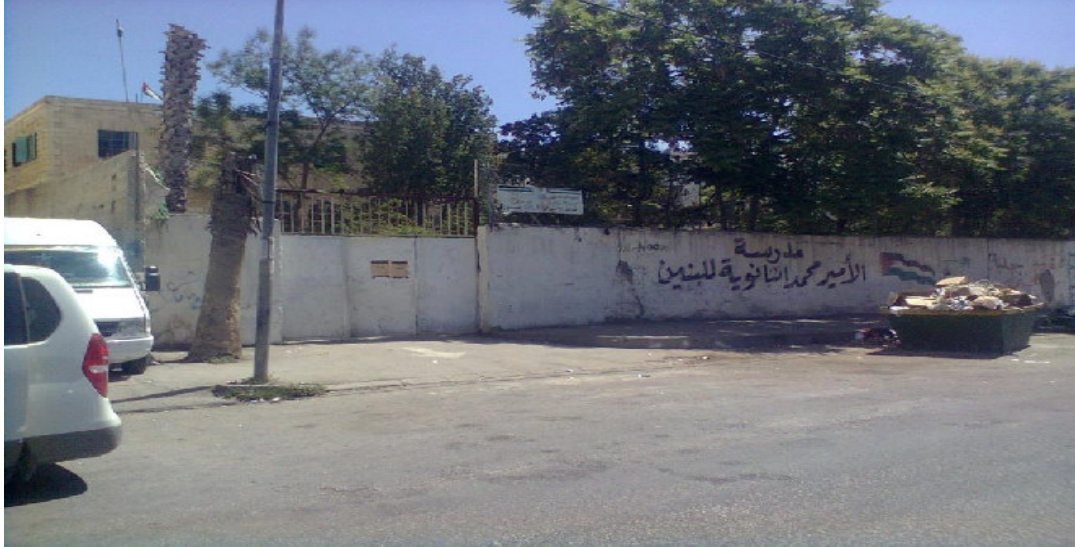
صورة مدخل مدرسة الأمير محمد الثانوية للبنين

1- مدرسة الأمير محمد الثانوية للبنين .

- 1- تكرار وقوع حوادث الدهس في منطقة المدرسة .
- 2- وقوعها على الشارع الرئيسي مباشرة (شارع الملك حسين) .
- 3- عدم تحديد منطقة التحذير المبكر ومنطقة تخفيض السرعة قبل المدرسة بمسافة كافية .
- 4- عدم توفر الشواخص والإشارات المرورية الخاصة بالمدرسة والطلاب .
- 5- قلة عرض الرصيف أمام وجانب المدرسة .
- 6- سطح الرصيف غير مناسب من حيث تلف مادة السطح وكذلك وجود العوائق عليه .
- 7- عدم توفر حواجز حماية على الأرصفة في منطقة المدرسة .
- 8- اهتراء وعدم وضوح ممر المشاة الموجود أمام المدرسة .
- 9- عدم وجود مسرب خاص لتحميل وتنزيل الطلاب .
- 10- مسافة ارتداد بوابة المدرسة الرئيسية عن الرصيف غير مناسبة .
- 11- مرشد العبور (فرقة الأمان على الطرق) في المدرسة غير مفعلة .
- 12- وجود مواقف عشوائية تؤثر على الرؤية بالقرب من المدرسة ومن ممرات عبور المشاة .

- تحديد منطقة التحذير المبكر ومنطقة تخفيض السرعة عند المدرسة والتي تبدأ على مسافة تتراوح بين 45 - 210 م، أما منطقة تخفيض السرعة فهي على مسافة 60 م من أقرب معبر للمشاة (إن وجد) في الطريق المؤدي للمدرسة، أو على بعد 30 م من حافة المدرسة، أيهما أقرب للقادم للمدرسة.
- وتكمن أهميتها في التحذير والتنبيه المبكر لسائقي المركبات إلى دخولهم ضمن منطقة المدرسة.
- وضع جميع الشواخص والإشارات المرورية الخاصة بالمدارس والطلاب، وذلك لتنبه وتحذير السائقين بوجود المدرسة والطلاب .
- تحسين وإعادة تأهيل سطح الرصيف الموجود أمام وجانب المدرسة وإزالة جميع العوائق الموجودة عليه والتي تعيق حركة الطلاب .
- وضع حواجز حماية على الأرصفة لحماية الطلاب ، ولمنع قطع الشارع من أماكن متعددة وعشوائية .

- إعادة ترسيم وتخطيط ممر عبور المشاة أمام المدرسة وتخطيط ممرات مشاة إضافية بحيث تكون عريضة ومناسبة لاستيعاب حركة الطلاب , ويجب أن يكون موقع المعبر واضحاً بالنسبة للمشاة والسائقين وأن يزود بالشواخص المرورية الدالة عليه.
- تفعيل عمل مرشد العبور (فرقة الأمان على الطرق) ومتابعتها من قبل مشرف المدرسة ولجنة أولياء الأمور في المدرسة .
- منع وقوف المركبات بالقرب من التقاطعات في منطقة المدرسة، وذلك لتحسين الرؤية في تلك المنطقة , وكذلك منع وقوف المركبات بالقرب من ممرات المشاة المخصصة لسير الطلبة، وذلك لتحسين مجال الرؤية للطلاب والسائقين بحيث يصبح معبر المشاة أكثر وضوحاً.
- نشر الثقافة والتوعية المرورية بين طلاب المدارس وأولياء الأمور , وتضمين موضوع التوعية المرورية في المناهج الدراسية وخصوصاً في المراحل الدراسية المبكرة من الروضة إلى صفوف المراحل الأولى الأساسية.

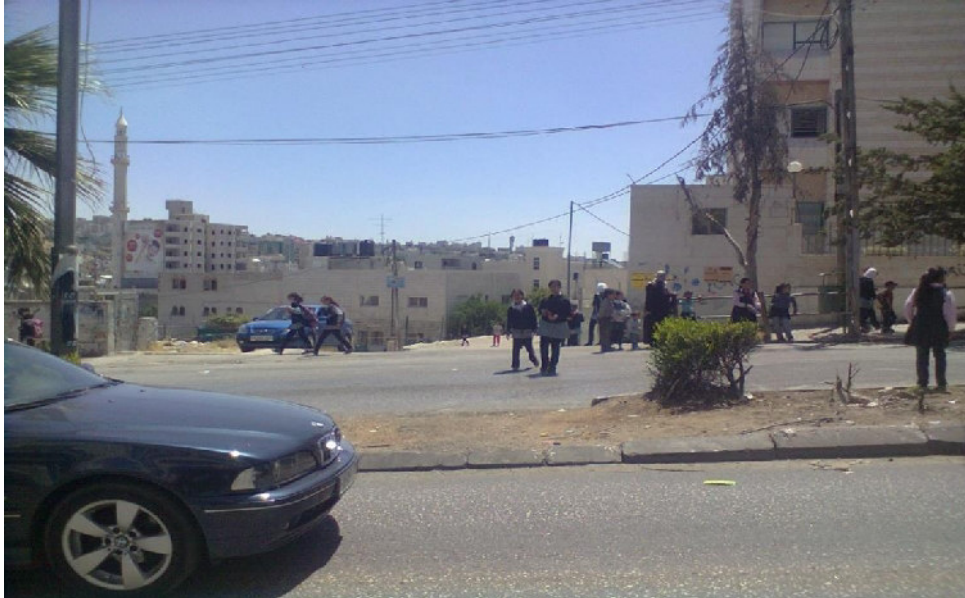
صورة مدخل مدرسة راضي شاكر النتشة .

2- مدرسة راضي شاكر النتشة الأساسية للبنات .

1. تكرار وقوع حوادث الدهس في منطقة المدرسة .
2. وقوعها على الشارع الرئيسي مباشرتا (شارع السلام /زقاق الهيش) .
3. وجود سرعة عالية على مقطع الشارع أمام المدرسة .
4. عدم تحديد منطقة التحذير المبكر ومنطقة تخفيض السرعة قبل المدرسة بمسافة كافية .
5. عدم توفر الشواخص والإشارات المرورية الخاصة بالمدرسة والطلاب.
6. قلة عرض الرصيف أمام وجانب المدرسة .
7. سطح الرصيف غير مناسب من حيث تلف مادة السطح وكذلك وجود العوائق عليه.
8. عدم توفر حواجز حماية على الأرصفة في منطقة المدرسة .
9. اهتراء وعدم وضوح ممر المشاة الموجود أمام المدرسة .
10. عدم وجود مسرب خاص لتحميل وتنزيل الطلاب .
11. مسافة ارتداد بوابة المدرسة الرئيسية عن الرصيف غير مناسبة .
12. مرشد العبور (فرقة الأمان على الطرق) في المدرسة غير مفعلة .
13. وجود مواقف عشوائية تؤثر على الرؤية بالقرب من المدرسة ومن ممرات عبور المشاة .
14. وجود معيقات تعيق مجال ومستوى الرؤية بين كل من السائقين والمشاة, (الأشجار المزروعة في الجزيرة الوسطية) .

- تحديد منطقة التحذير المبكر ومنطقة تخفيض السرعة عند المدرسة والتي تبدأ على مسافة تتراوح بين 45 - 210 م، أما منطقة تخفيض السرعة فهي على مسافة 60 م من أقرب معبر للمشاة (إن وجد) في الطريق المؤدي للمدرسة، أو على بعد 30 م من حافة المدرسة، أيهما أقرب للقادم للمدرسة.
- وتكمن أهميتها في التحذير والتنبيه المبكر لسائقي المركبات إلى دخولهم ضمن منطقة المدرسة.
- وضع أدوات تهدئة وتباطؤ للسرعة بحيث تكون فعالة ومناسبة وحسب المعايير الهندسية , مع ضرورة توفير المراقبة المرورية من قبل شرطة المرور .
- وضع جميع الشواخص والإشارات المرورية الخاصة بالمدارس والطلاب, وذلك لتنبه وتحذير السائقين بوجود المدرسة والطلاب .

- تحسين وإعادة تأهيل سطح الرصيف الموجود أمام وجانب المدرسة وإزالة جميع العوائق الموجودة عليه والتي تعيق حركة المشاة .
- وضع حواجز حماية على الأرصفة لحماية الطلاب والمشاة , ولمنع قطع الشارع بشكل عشوائي وغير منظم .

- إعادة ترسيم وتخطيط ممر عبور المشاة أمام المدرسة وتخطيط ممرات مشاة إضافية بحيث تكون عريضة ومناسبة لاستيعاب حركة المشاة , ويجب أن يكون موقع المعبر واضحاً بالنسبة للمشاة والسائقين وأن يزود بالشواخص المرورية الدالة عليه.

- تفعيل عمل مرشد العبور (فرقة الأمان على الطرق) ومتابعتها من قبل مشرف المدرسة ولجنة أولياء الأمور في المدرسة .
- منع وقوف المركبات بالقرب من التقاطعات في منطقة المدرسة، وذلك لتحسين الرؤية في تلك المنطقة , وكذلك منع وقوف المركبات بالقرب من ممرات المشاة المخصصة لسير الطلبة، وذلك لتحسين مجال الرؤية للطلاب والسائقين بحيث يصبح معبر المشاة أكثر وضوحاً.

- إزالة جميع المعوقات التي تؤثر على الرؤية عند قطع الشارع , وخاصة الأشجار الكبيرة المزروعة في الجزيرة الوسطية على مقطع شارع السلام / زقاق الهيش .
- نشر الثقافة والتوعية المرورية بين طلاب المدارس وأولياء الأمور , وتضمين موضوع التوعية المرورية في المناهج الدراسية وخصوصاً في المراحل الدراسية المبكرة من الروضة إلى صفوف المراحل الأولى الأساسية.

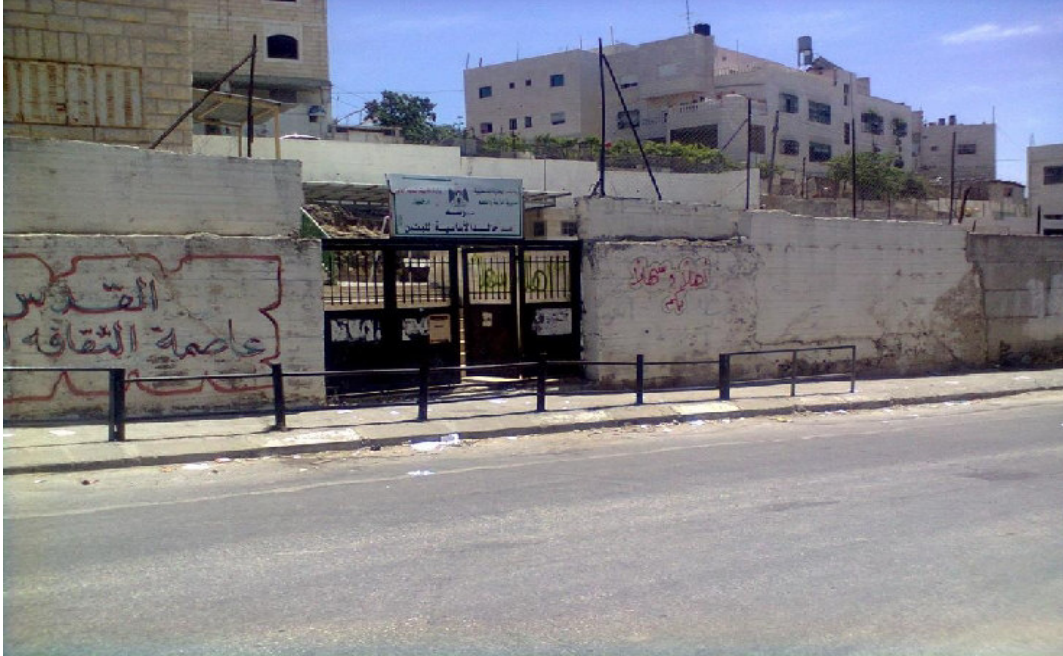
صورة مدخل مدرسة الملك خالد الأساسية للبنين

4- مدرسة الملك خالد الأساسية للبنين (مجمع المدارس خلف جامعة الخليل) .

1. تكرار وقوع حوادث الدهس في منطقة المدارس الثلاث .
2. وقوع هذه المدارس على الشارع الرئيسي مباشرتا (الشارع الخلفي لجامعة الخليل) .
3. وجود سرعة عالية على مقطع الشارع أمام مجمع المدارس .
4. عدم تحديد منطقة التحذير المبكر ومنطقة تخفيض السرعة قبل المدرسة بمسافة كافية .
5. عدم توفر الشواخص والإشارات المرورية الخاصة بالمدرسة والطلاب.
6. قلة عرض الرصيف أمام وجانب المدرسة .
7. سطح الرصيف غير مناسب من حيث تلف مادة السطح وكذلك وجود العوائق عليه.
8. عدم توفر ممرات لعبور الطلاب أمام المدارس .
9. عدم وجود مسرب خاص لتحميل وتنزيل الطلاب .
10. مسافة ارتداد بوابة المدرسة الرئيسية عن الرصيف غير مناسبة .
11. مرشد العبور (فرقة الأمان على الطرق) في المدرسة غير مفعلة .
12. وجود مواقف عشوائية تؤثر على الرؤية بالقرب من المدارس .

- تحديد منطقة التحذير المبكر ومنطقة تخفيض السرعة عند المدرسة والتي تبدأ على مسافة تتراوح بين 45 - 210 م، أما منطقة تخفيض السرعة فهي على مسافة 60 م من أقرب معبر للمشاة (إن وجد) في الطريق المؤدي للمدرسة، أو على بعد 30 م من حافة المدرسة، أيهما أقرب للقادم للمدرسة. وتكمن أهميتها في التحذير والتنبه المبكر لسائقي المركبات إلى دخولهم ضمن منطقة المدرسة.

- وضع أدوات تهدئة وتباطؤ للسرعة بحيث تكون فعالة ومناسبة وحسب المعايير الهندسية ، مع ضرورة توفير المراقبة المرورية من قبل شرطة المرور .
- وضع جميع الشواخص والإشارات المرورية الخاصة بالمدارس والطلاب، وذلك لتنبه وتحذير السائقين بوجود المدرسة والطلاب .

- تحسين وإعادة تأهيل سطح الرصيف الموجود أمام وجانب المدارس وإزالة جميع العوائق الموجودة عليه والتي تعيق حركة الطلاب .
- ترسيم وتخطيط ممرات لعبور المشاة أمام المدارس بحيث تكون عريضة ومناسبة لاستيعاب حركة المشاة ، ويجب أن يكون موقع المعبر واضحا بالنسبة للمشاة والسائقين وأن يزود بالشواخص المرورية الدالة عليه.

- تفعيل عمل مرشد العبور (فرقة الأمان على الطرق) ومتابعتها من قبل مشرف المدرسة ولجنة أولياء الأمور في المدرسة .
- منع وقوف المركبات بالقرب من التقاطعات في منطقة المدرسة، وذلك لتحسين الرؤية في تلك المنطقة، وكذلك منع وقوف المركبات بالقرب من ممرات المشاة المخصصة لسير الطلبة، وذلك لتحسين مجال الرؤية للطلاب والسائقين بحيث يصبح معبر المشاة أكثر وضوحاً.
- نشر الثقافة والتوعية المرورية بين طلاب المدارس وأولياء الأمور ، وتضمين موضوع التوعية المرورية في المناهج الدراسية وخصوصاً في المراحل الدراسية المبكرة من الروضة إلى صفوف المراحل الأولى الأساسية.

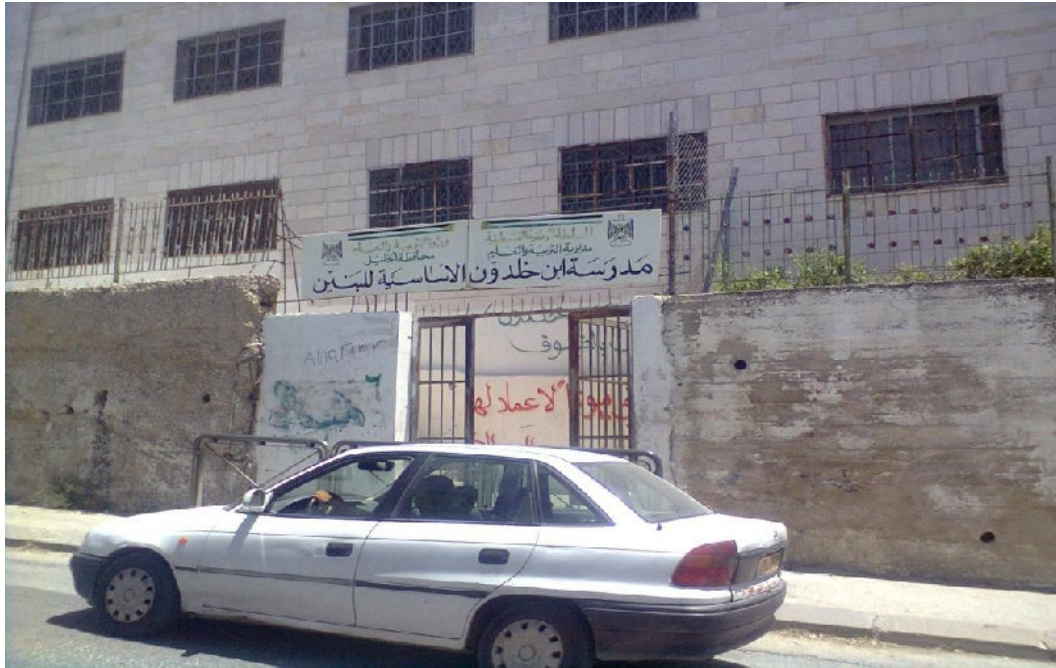
صورة مدخل مدرسة ابن خلدون الأساسية للبنين

5- مدرسة ابن خلدون الأساسية للبنين (مجمع المدارس خلف جامعة الخليل) .

1. تكرار وقوع حوادث الدهس في منطقة المدارس الثلاث .
2. وقوع هذه المدارس على الشارع الرئيسي مباشرتا (الشارع الخلفي لجامعة الخليل) .
3. وجود سرعة عالية على مقطع الشارع أمام مجمع المدارس .
4. عدم تحديد منطقة التحذير المبكر ومنطقة تخفيض السرعة قبل المدرسة بمسافة كافية .
5. عدم توفر الشواخص والإشارات المرورية الخاصة بالمدرسة والطلاب.
6. قلة عرض الرصيف أمام وجانب المدرسة .
7. سطح الرصيف غير مناسب من حيث تلف مادة السطح وكذلك وجود العوائق عليه.
8. عدم توفر ممرات لعبور الطلاب أمام المدارس .
9. عدم وجود مسرب خاص لتحميل وتنزيل الطلاب .
10. مسافة ارتداد بوابة المدرسة الرئيسية عن الرصيف غير مناسبة .
11. مرشد العبور (فرقة الأمان على الطرق) في المدرسة غير مفعلة .
12. وجود مواقف عشوائية تؤثر على الرؤية بالقرب من المدارس .

- تحديد منطقة التحذير المبكر ومنطقة تخفيض السرعة عند المدرسة والتي تبدأ على مسافة تتراوح بين 45 - 210 م، أما منطقة تخفيض السرعة فهي على مسافة 60 م من أقرب معبر للمشاة (إن وجد) في الطريق المؤدي للمدرسة، أو على بعد 30 م من حافة المدرسة، أيهما أقرب للقادم للمدرسة. وتكمن أهميتها في التحذير والتنبيه المبكر لسائقي المركبات إلى دخولهم ضمن منطقة المدرسة.
- وضع أدوات تهدئة وتباطؤ للسرعة بحيث تكون فعالة ومناسبة وحسب المعايير الهندسية ، مع ضرورة توفير المراقبة المرورية من قبل شرطة المرور .
- وضع جميع الشواخص والإشارات المرورية الخاصة بالمدارس والطلاب، وذلك لتنبه وتحذير السائقين بوجود المدرسة والطلاب .
- تحسين وإعادة تأهيل سطح الرصيف الموجود أمام وجانب المدارس وإزالة جميع العوائق الموجودة عليه والتي تعيق حركة الطلاب .

- ترسيم وتخطيط ممرات لعبور المشاة أمام المدارس بحيث تكون عريضة ومناسبة لاستيعاب حركة المشاة , ويجب أن يكون موقع المعبر واضحا بالنسبة للمشاة والسائقين وأن يزود بالشواخص المرورية الدالة عليه.
- تفعيل عمل مرشد العبور (فرقة الأمان على الطرق) ومتابعتها من قبل مشرف المدرسة ولجنة أولياء الأمور في المدرسة .
- منع وقوف المركبات بالقرب من التقاطعات في منطقة المدرسة، وذلك لتحسين الرؤية في تلك المنطقة , وكذلك منع وقوف المركبات بالقرب من ممرات المشاة المخصصة لسير الطلبة، وذلك لتحسين مجال الرؤية للطلاب والسائقين بحيث يصبح معبر المشاة أكثر وضوحا.
- نشر الثقافة والتوعية المرورية بين طلاب المدارس وأولياء الأمور , وتضمين موضوع التوعية المرورية في المناهج الدراسية وخصوصا في المراحل الدراسية المبكرة من الروضة إلى صفوف المراحل الأولى الأساسية.
