دولة فلسطين  
وزارة النقل والمواصلات  
المجلس الأعلى للمرور

# مراجعة وتدقيق إجراءات السلامة على الطرق

## تقرير تدقيق ومراجعة إجراءات السلامة على الطرق على شارع حلحول الرئيسي

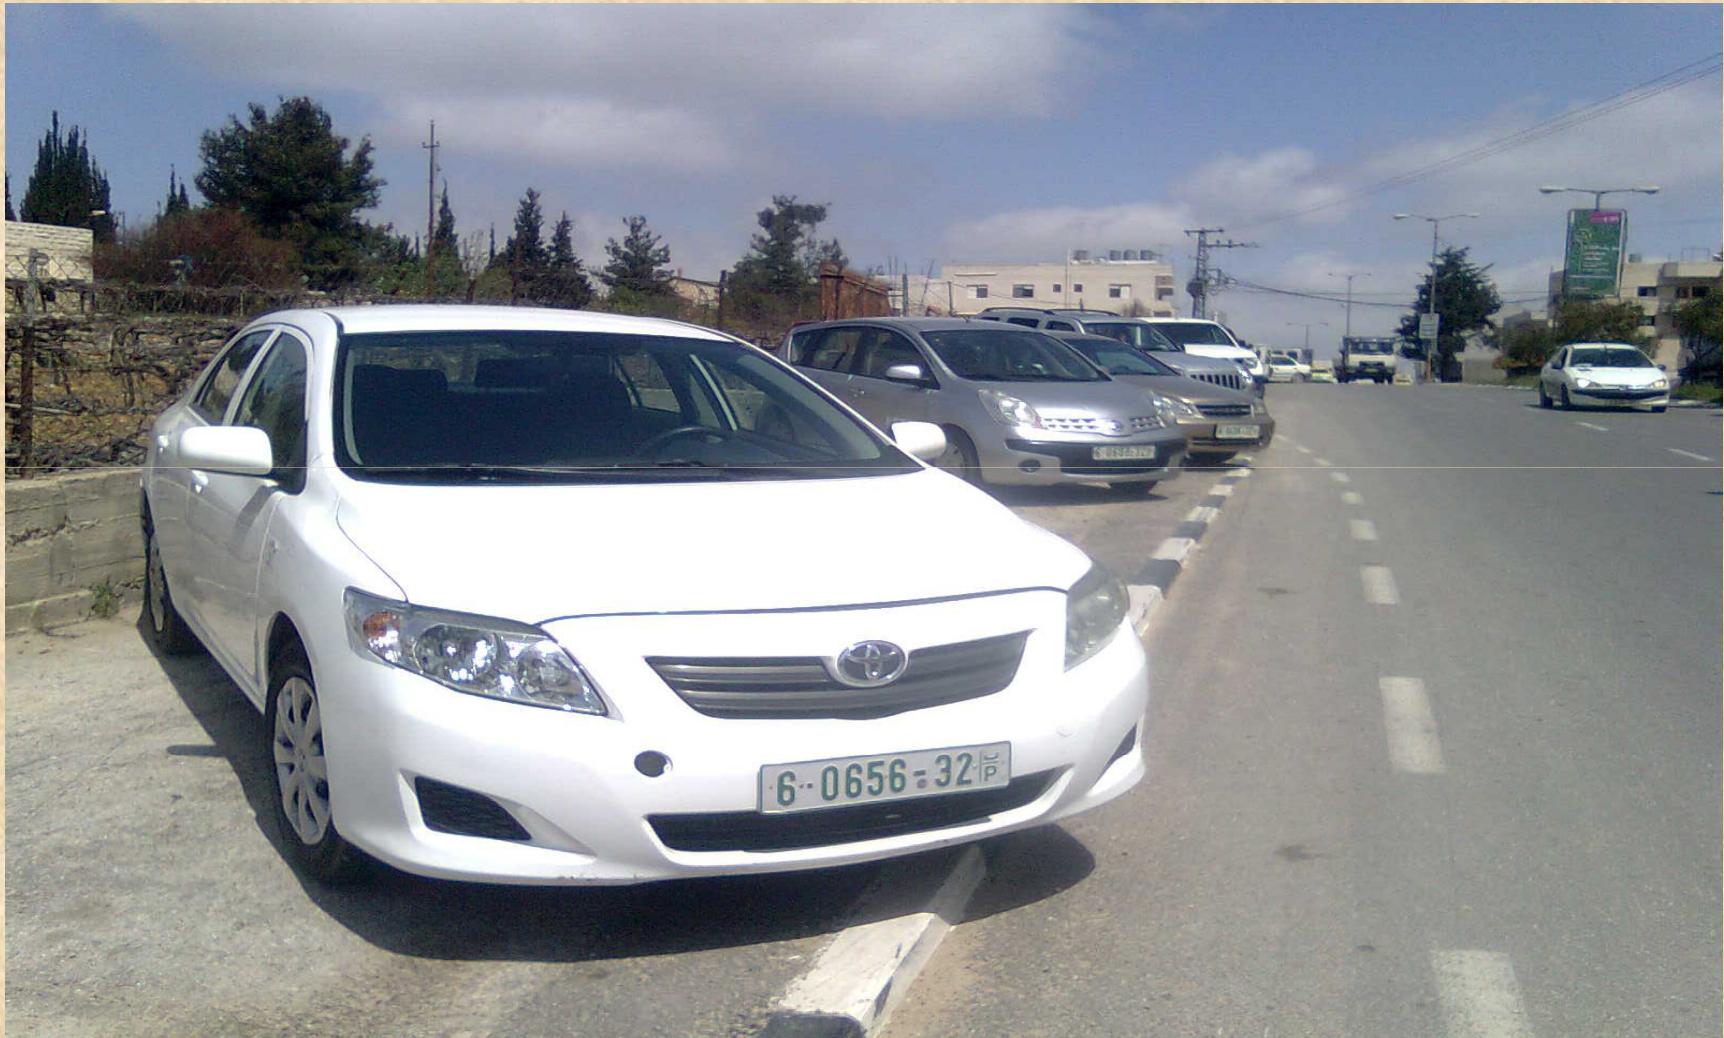
**التفصيل:** إن قلة ارتفاع حجر حد الطريق (حجر الشك أو الجبهة) في بعض المناطق يسمح بصعود المركبات على الرصيف واستخدامه ك موقف أو كمعرض من قبل شركات بيع وتأجير السيارات الواقعة على جانبي الطريق هذا يؤدي إلى اضطرار المشاة للسير على الشارع إضافة لذلك عدم توفر حواجز حماية على الرصيف مع عدم وجود أماكن مخصصة لعبور المشاة ، كما لوحظ أيضا وجود فتحة مرتفعة وغير محمية قد تسبب في سقوط المشاة في الأراضي المجاورة بجانب الرصيف الموجود في الجهة اليسرى (مقابل شركة رد كار لتأجير السيارات) كل هذه الأسباب تجعل الرصيف غير آمن ويشكل خطورة على سلامة المشاة.

صورة (٢): تظهر استخدام الرصيف كمعرض للسيارات في مقطع الطريق المحصور بين تقاطع جسر حلحول ومفترق مستشفى شهيرة .

**النوصيات:** ضرورة عمل ممرات للمشاة ، ووضع حواجز حماية على الأرصفة، ومنع السيارات من الوقوف على الأرصفة ومنع استخدام الأرصفة كمعرض للسيارات من قبل شركات بيع وتأجير السيارات الموجودة على جانبي الطريق .

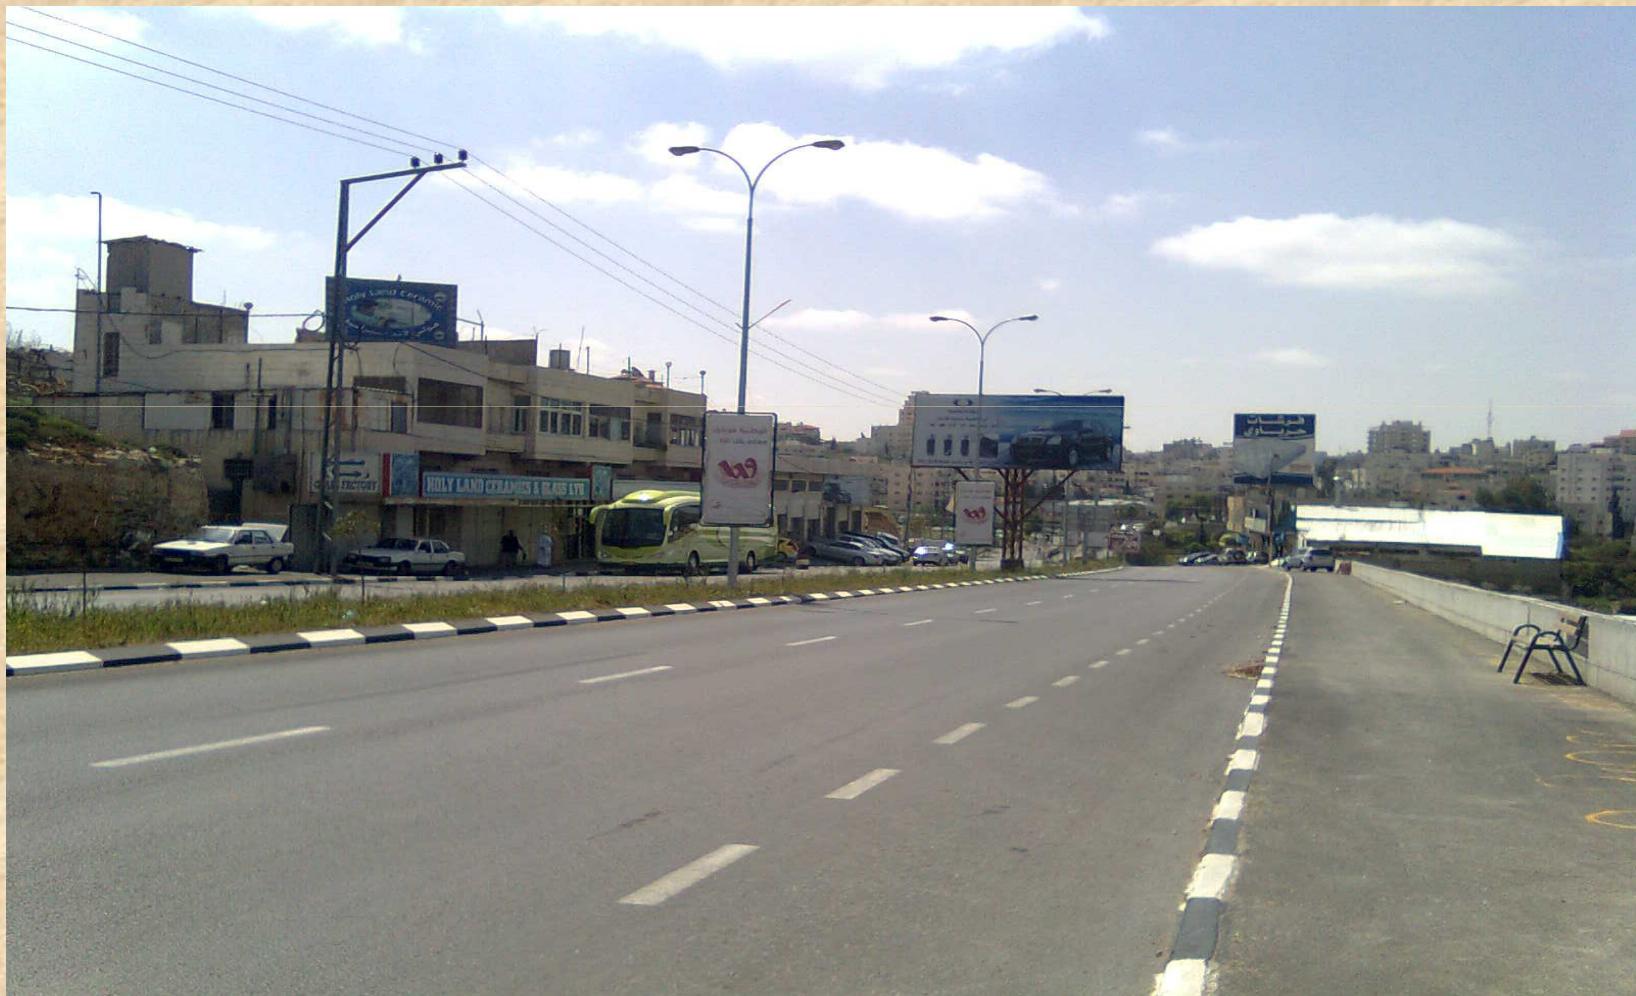
**التلخيص:** وجود اللوحات الإعلانية الكبيرة في الجزيرة الوسطية ، وفي الأرصفة ، وعرض السيارات على الأرصفة يعمل على تشويش الرؤيا والتشتيت البصري لسائقى المركبات والمشاة.

صورة (٣): تظهر عدم توفر ممرات للمشاة وحواجز امان ، وتوضح ايضا اللوحات الاعلانية الكبيرة التي تتسبب في تشتيت السائق ، في مقطع الطريق المحصور بين تقاطع جسر حلحل ومفتق مستشفى شهيره .

**النوصيات:** إزالة العوائق والمشتتات البصرية .

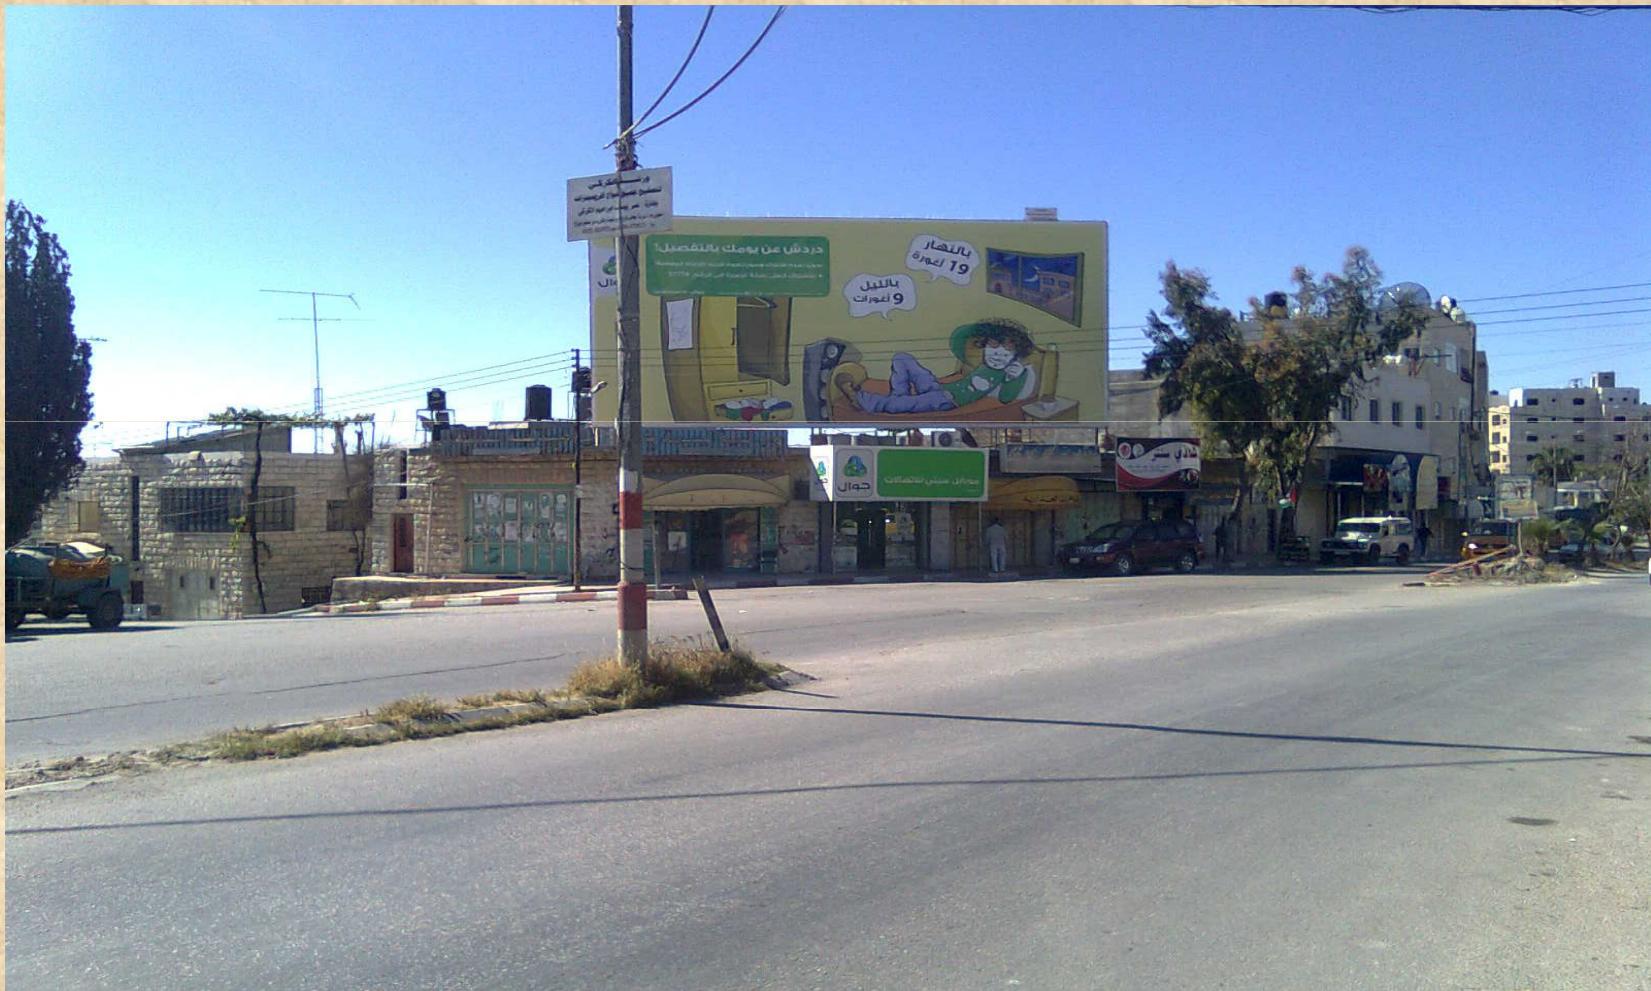
التفصيل: يلاحظ عدم وجود أدوات للتحكم المروري على المقطع وعلى المفترقات الموجودة عليه من شواخص مرورية تحذيرية وإرشادية وغياب علامات الدهان الأرضية، وعدم توفر تخطيط على سطح الطريق ، مما يؤدي هذا كله إلى زيادة احتمالية وقوع حوادث مرورية .

صورة (٤): تظهر عدم توفر ادوات التحكم المروري على التقاطعات الموجودة في مقطع الطريق المحصور بين مفترق مستشفى شهيرة ومفترق زبود في شارع حلول الرئيسي .

التصبيات: وضع الشواخص المرورية والدهانات الأرضية الالزمة وتخطيط سطح الطريق في الأماكن التي بحاجة لذلك .

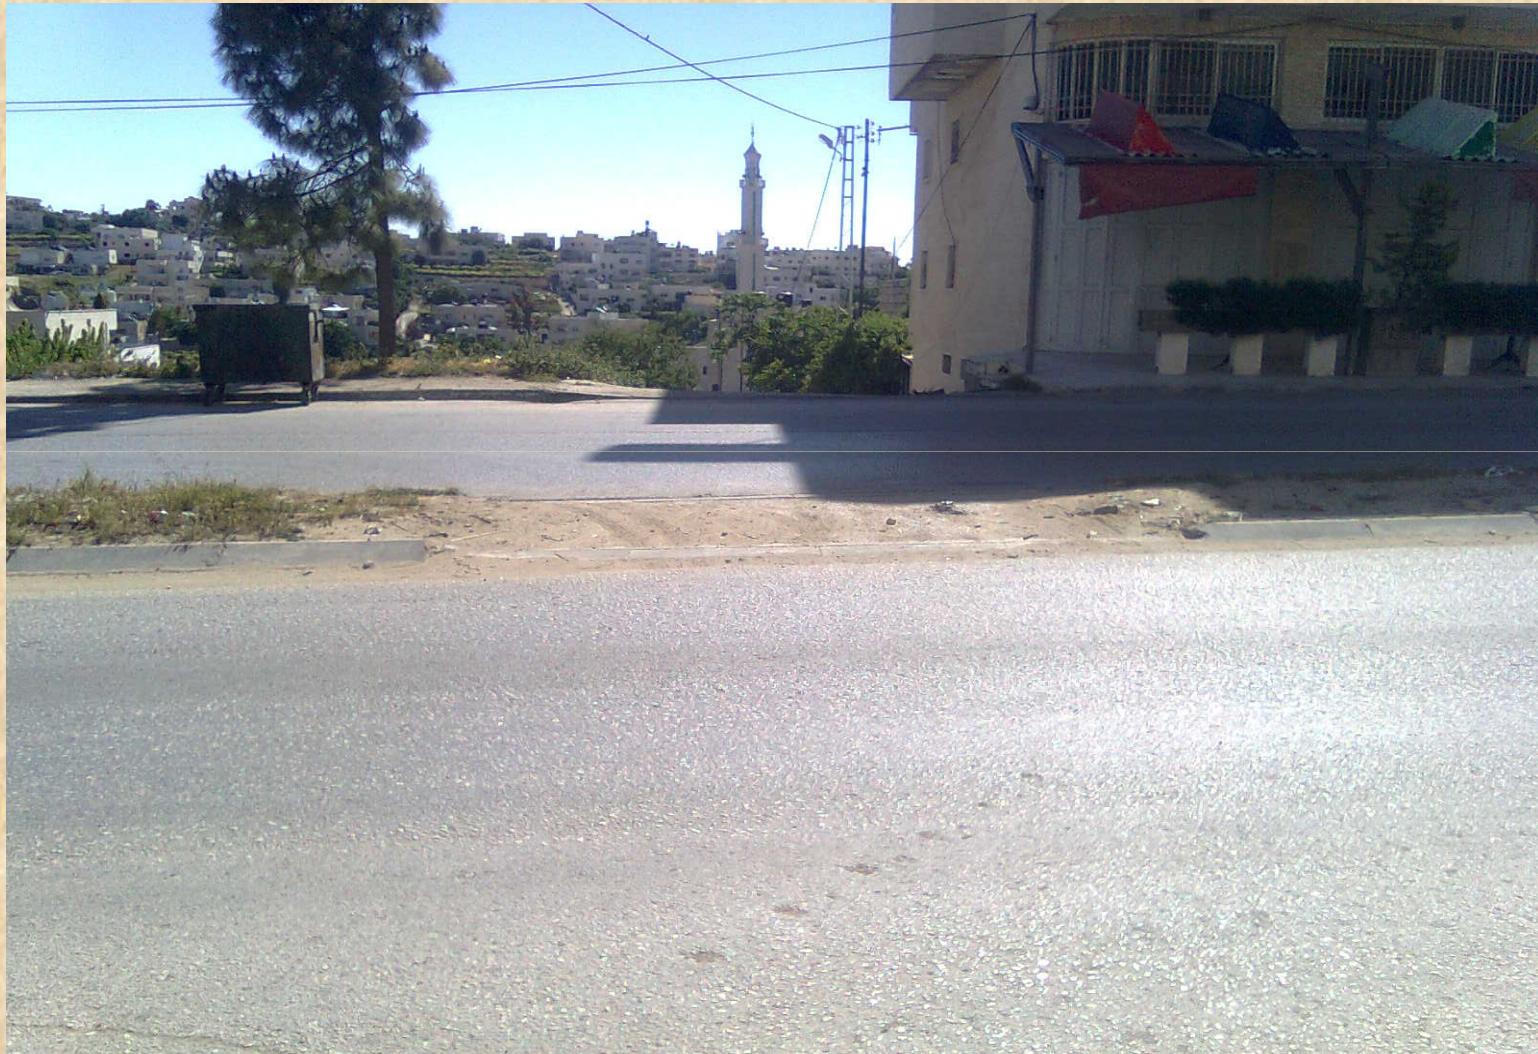
التفصيل: إن الهبوط الواضح في ارتفاع حجر حد الطريق (حجر الشك أو الجبه) في بعض المناطق في الجزيرة الوسطية يسمح بصعود المركبات عليه واستغلاله لعمل الالتفاف بعكس حركة السير حيث تتم هذه الحركة بشكل مفاجئ أو من مكان غير مرئي للمركبات الأخرى مما قد يتسبب في وقوع حوادث مرورية ، وهذه الحركة الغير قانونية أيضاً قد تتسبب في إعاقة حركة المركبات مما يؤدي إلى حدوث الاختناقات المرورية.

صورة (٩): تظهر فتحة عشوائية في الجزيرة الوسطية في مقطع الطريق المحصور بين مفترق مستشفى شهيره ومفترق زبود في شارع حلحل الرئيسي .

التصبيات: إغلاق الفتحات العشوائية أو إعادة تأهيل حجر حد الطريق (حجر الشك أو الجبه) للجزيرة الوسطية بحيث يكون أعلى من مستوى سطح الإسفلت (بحوالى ٢٠ - ٢٥ سم) لعدم السماح بالصعود عليه من قبل المركبات .

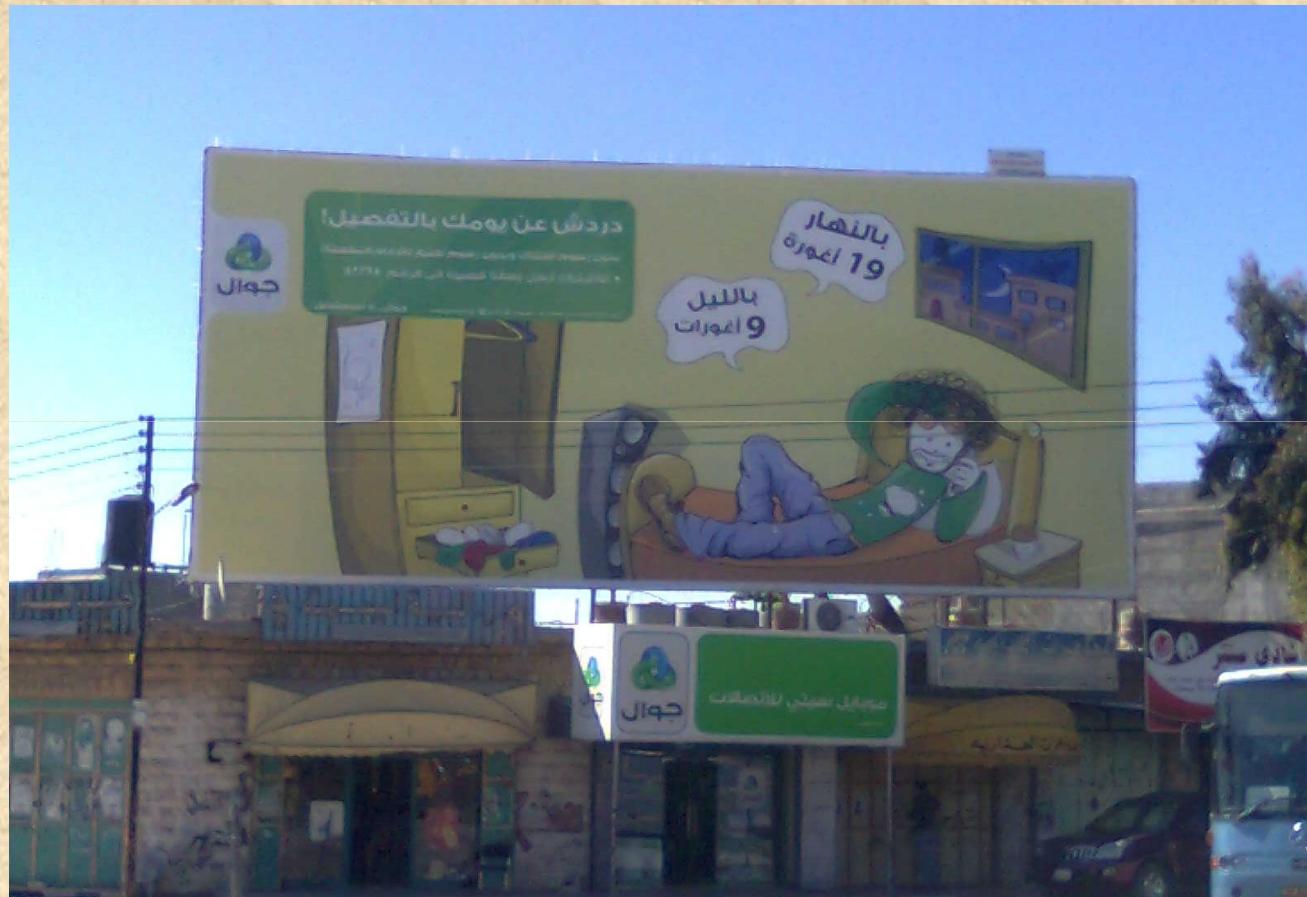
التفصيل: إن وجود اللوحات الإعلانية الكبيرة في بعض الأماكن على جانبي الطريق وفي الجزيرة الوسطية وكذلك استخدام الأرصفة كمعرض من قبل المحلات التجارية المجاورة يعمل على تشويش الرؤيا والتشتيت البصري لسائقى المركبات والمشاة ، مما قد يساهم في زيادة احتمال وقوع حوادث سير.

صورة (١٣): تظهر اللوحات الإعلانية الكبيرة التي تتسبب في تشتيت السائق في المقطع المحصور بين مفترق مستشفى شهير و مفترق زبود في شارع حلحل الرئيسي.

التصبيات: إزالة العوائق والمشتتات البصرية .

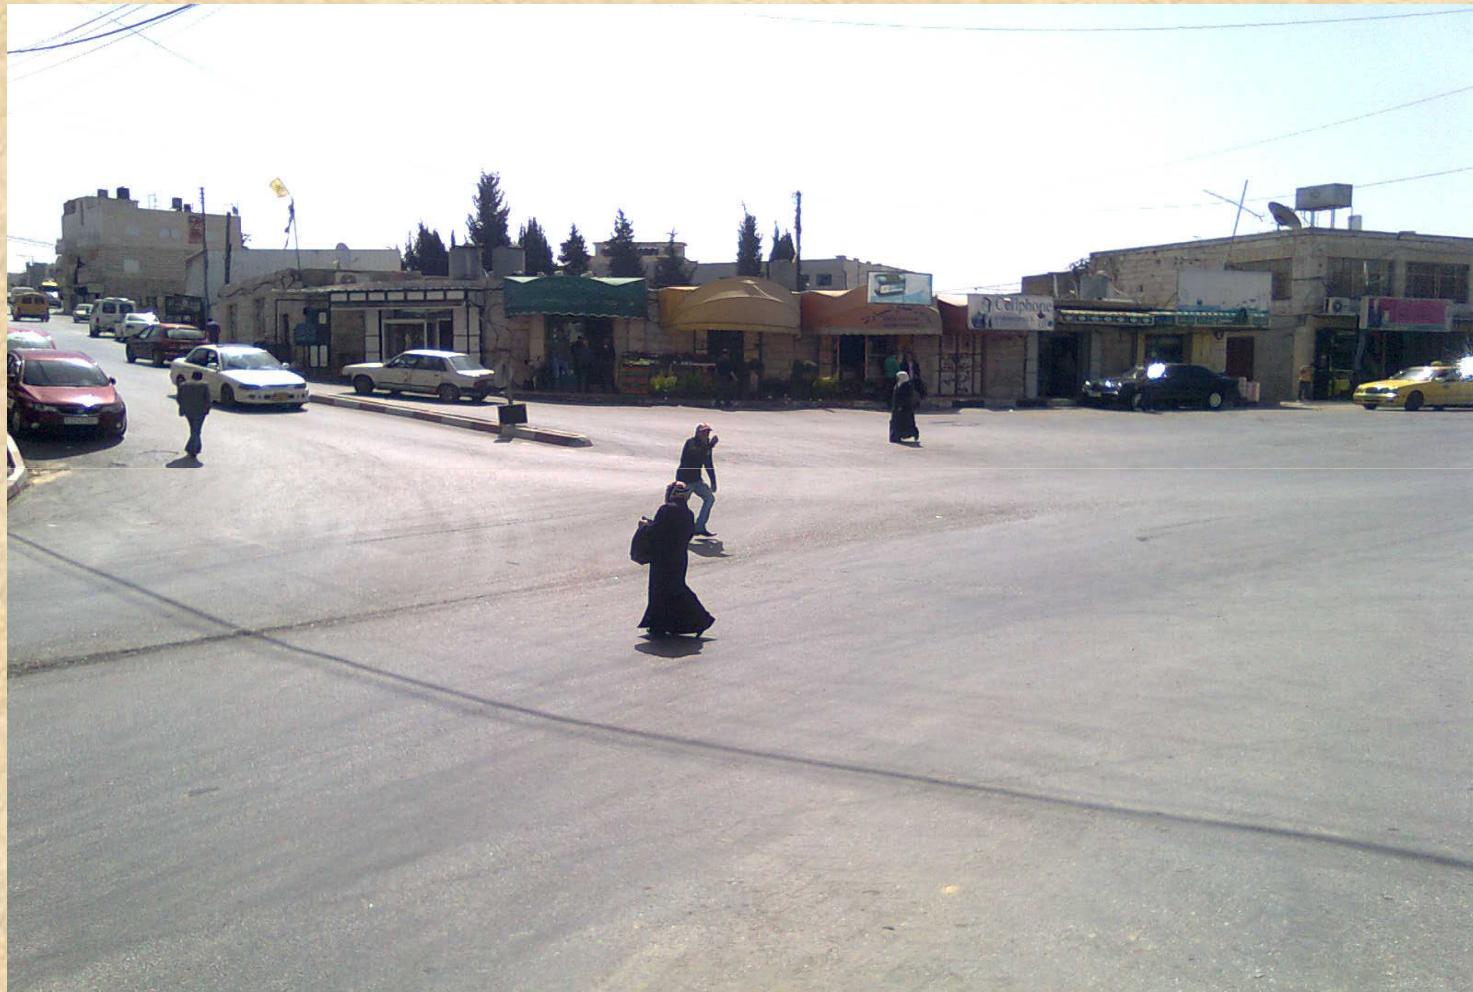
التلخيص: عدم وجود أماكن مخصصة وواضحة للعبور المشاة، وعدم وجود حواجز حماية على الأرصفة وتلف أسطح بعض الأرصفة قد يشكل خطورة على سلامة المشاة .

التفصيل: إن حركة المشاة النشطة على هذا التقاطع تستدعي وجود مراافق مشاة فعالة ومع ذلك فقد لوحظ تلف في أسطح الأرصفة الموجودة على التقاطع وخاصة الرصيف الذي بجانب الداخلية والرصيف المقابل له، وعدم وجود أماكن مخصصة لعبور المشاة، وكذلك عدم وجود حواجز حماية على أذرع التقاطع كافة، مما قد يؤدي إلى أن يقوم المشاة بقطع الطريق من أماكن متعددة وعشوانية، وهذا قد يعرض حياة المشاة للخطر ويربك حركة السير على التقاطع.

صورة (١٥): تظاهر تقاطع زبود وعدم توفر مرافق المشاة عليه والتدخل بين المركبات والمشاة .

التصبيات: إعادة تأهيل أسطح الأرصفة التالفة وتحديد وترسيم ممرات مشاة ووضع حواجز حماية للمشاة .
