مشروع تقييم جوانب السلامة المرورية عند المدارس الخطرة مروريا

إعداد : الإدارة العامة للدراسات والتخطيط والمعلومات

رام الله - حزيران 2012

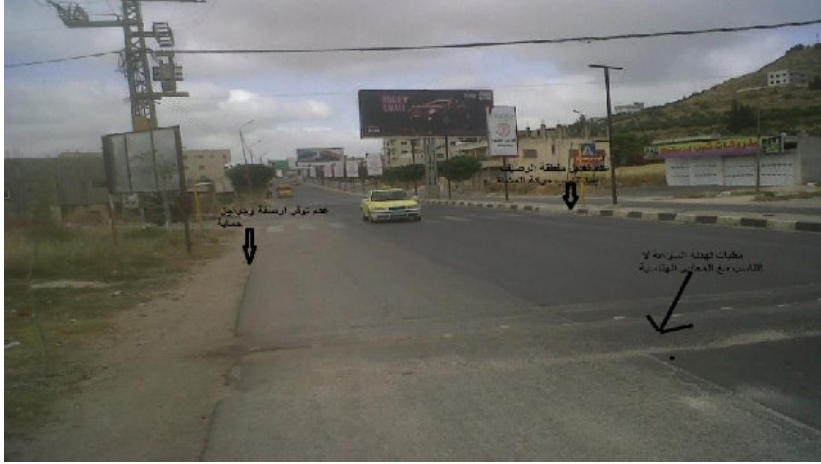
مدرسة القدس الأساسية المختلطة

1. تكرار وقوع حوادث الدهس عليها.
 2. وقوعها بالقرب من الشارع الرئيسي .
 3. عدم وجود رصيف .
 4. عدم وجود مسرب خاص لتحميل وتنزيل الطلاب .
- توصيات لرفع مستوى السلامة المرورية في منطقة المدرسة .

- تحسين وإعادة تأهيل سطح الرصيف الموجود أمام وجانب المدرسة وإزالة جميع العوائق الموجودة عليه والتي تعيق حركة الطلاب .

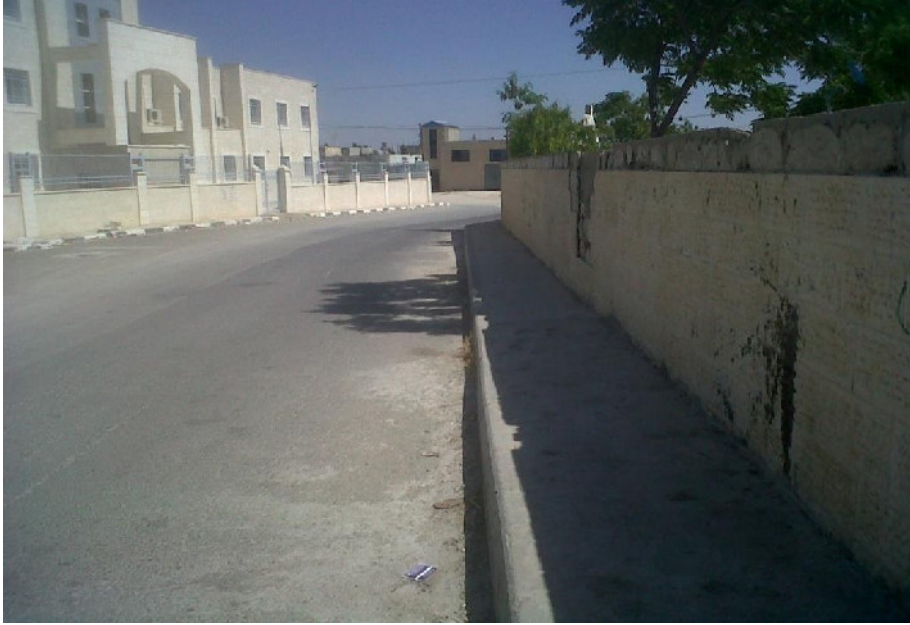
مدرسة يوسف العظمة الأساسية للبنين

1. تكرار وقوع حوادث الدهس عليها.
2. وقوعها على الشارع الرئيسي مباشرة.
3. عدم تحديد منطقة التحذير المبكر ومنطقة تخفيض السرعة قبل المدرسة بمسافة كافية .
4. عدم توفر الشواخص والإشارات المرورية الخاصة بالمدرسة والطلاب.
5. قلة عرض الرصيف أمام وجانب المدرسة .
6. اهتراء وعدم وضوح ممر المشاة الموجود أمام المدرسة .
7. عدم وجود مسرب خاص لتحميل وتنزيل الطلاب .
8. مسافة ارتداد بوابة المدرسة الرئيسية عن الرصيف غير مناسبة .
9. مرشد العبور (فرقة الأمان على الطرق) في المدرسة غير مفعلة .

- تحديد منطقة التحذير المبكر ومنطقة تخفيض السرعة عند المدرسة والتي تبدأ على مسافة تتراوح بين 45 - 210 م، أما منطقة تخفيض السرعة فهي على مسافة 60 م من أقرب معبر للمشاة (إن وجد) في الطريق المؤدي للمدرسة، أو على بعد 30 م من حافة المدرسة، أيهما أقرب للقادم للمدرسة.

- وتكمن أهميتها في التحذير والتنبيه المبكر لسائقي المركبات إلى دخولهم ضمن منطقة المدرسة.
- وضع جميع الشواخص والإشارات المرورية الخاصة بالمدارس والطلاب، وذلك لتنبه وتحذير السائقين بوجود المدرسة والطلاب .

- تحسين وإعادة تأهيل سطح الرصيف الموجود أمام وجانب المدرسة وإزالة جميع العوائق الموجودة عليه والتي تعيق حركة الطلاب .
- إعادة ترسيم وتخطيط ممر عبور المشاة أمام المدرسة وتخطيط ممرات مشاة إضافية بحيث تكون عريضة ومناسبة لاستيعاب حركة الطلاب ، ويجب أن يكون موقع المعبر واضحاً بالنسبة للمشاة والسائقين وأن يزود بالشواخص المرورية الدالة عليه.

- تفعيل عمل مرشد العبور (فرقة الأمان على الطرق) ومتابعتها من قبل مشرف المدرسة ولجنة أولياء الأمور في المدرسة.

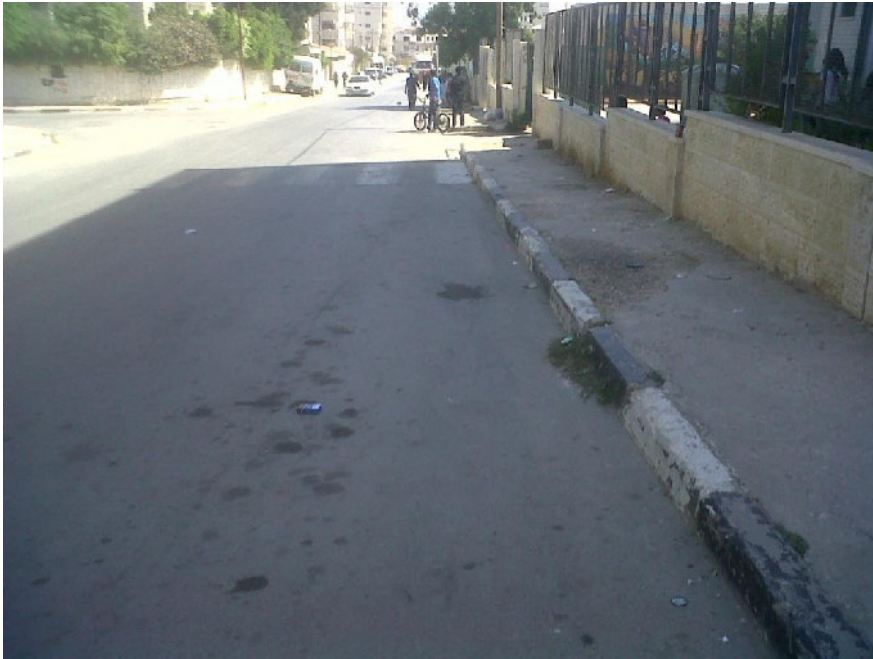
مدرسة بنات الزهراء الأساسية للبنات

1. تكرار وقوع حوادث الدهس عليها.
2. وقوعها على الشارع الرئيسي مباشرة.
3. عدم تحديد منطقة التحذير المبكر ومنطقة تخفيض السرعة قبل المدرسة بمسافة كافية .
4. عدم توفر الشواخص والإشارات المرورية الخاصة بالمدرسة والطلاب.
5. قلة عرض الرصيف أمام وجانب المدرسة .
6. اهتراء وعدم وضوح ممر المشاة الموجود أمام المدرسة .
7. عدم وجود مسرب خاص لتحميل وتنزيل الطلاب .
8. مسافة ارتداد بوابة المدرسة الرئيسية عن الرصيف غير مناسبة .
9. مرشد العبور (فرقة الأمان على الطرق) في المدرسة غير مفعلة .

- تحديد منطقة التحذير المبكر ومنطقة تخفيض السرعة عند المدرسة والتي تبدأ على مسافة تتراوح بين 45 - 210 م، أما منطقة تخفيض السرعة فهي على مسافة 60 م من أقرب معبر للمشاة (إن وجد) في الطريق المؤدي للمدرسة، أو على بعد 30 م من حافة المدرسة، أيهما أقرب للقادم للمدرسة.
- وتكمن أهميتها في التحذير والتنبيه المبكر لسائقي المركبات إلى دخولهم ضمن منطقة المدرسة.

- وضع جميع الشواخص والإشارات المرورية الخاصة بالمدارس والطلاب, وذلك لتنبه وتحذير السائقين بوجود المدرسة والطلاب .
- تحسين وإعادة تأهيل سطح الرصيف الموجود أمام وجانب المدرسة وإزالة جميع العوائق الموجودة عليه والتي تعيق حركة الطلاب .
- إعادة ترسيم وتخطيط ممر عبور المشاة أمام المدرسة وتخطيط ممرات مشاة إضافية بحيث تكون عريضة ومناسبة لاستيعاب حركة الطلاب , ويجب أن يكون موقع المعبر واضحاً بالنسبة للمشاة والسائقين وأن يزود بالشواخص المرورية الدالة عليه.
- تفعيل عمل مرشد العبور (فرقة الأمان على الطرق) ومتابعتها من قبل مشرف المدرسة ولجنة أولياء الأمور في المدرسة.

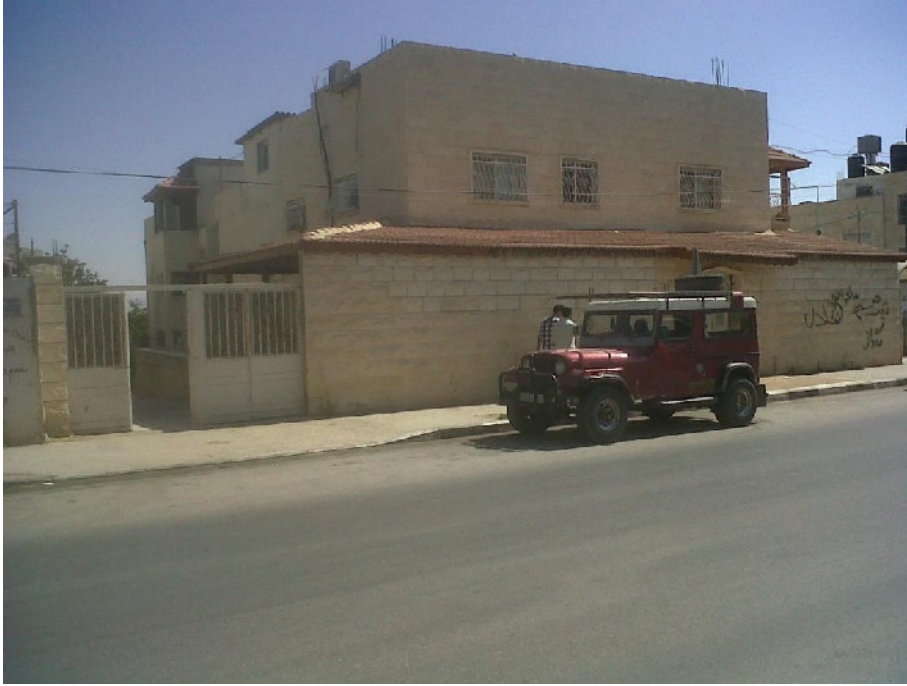
مدرسة الكرامة الأساسية الثانية للبنين

1. تكرار وقوع حوادث الدهس عليها.
2. وقوعها على الشارع الرئيسي مباشرة.
3. عدم تحديد منطقة التحذير المبكر ومنطقة تخفيض السرعة قبل المدرسة بمسافة كافية .
4. عدم توفر الشواخص والإشارات المرورية الخاصة بالمدرسة والطلاب.
5. وجود العوائق على الرصيف تعيق حركة المشاة.
6. اهتراء وعدم وضوح ممر المشاة الموجود أمام المدرسة .

7. عدم وجود مسرب خاص لتحميل وتنزيل الطلاب .
8. مرشد العبور (فرقة الأمان على الطرق) في المدرسة غير مفعلة .
9. وجود مواقف عشوائية تؤثر على الرؤية بالقرب من المدرسة ومن ممرات عبور المشاة .

- تحديد منطقة التحذير المبكر ومنطقة تخفيض السرعة عند المدرسة والتي تبدأ على مسافة تتراوح بين 45 - 210 م، أما منطقة تخفيض السرعة فهي على مسافة 60 م من أقرب معبر للمشاة (إن وجد) في الطريق المؤدي للمدرسة، أو على بعد 30 م من حافة المدرسة، أيهما أقرب للقادم للمدرسة.

- وتكمن أهميتها في التحذير والتنبيه المبكر لسائقي المركبات إلى دخولهم ضمن منطقة المدرسة.
- وضع جميع الشواخص والإشارات المرورية الخاصة بالمدارس والطلاب، وذلك لتنبه وتحذير السائقين بوجود المدرسة والطلاب .

- تحسين وإعادة تأهيل سطح الرصيف الموجود أمام وجانب المدرسة وإزالة جميع العوائق الموجودة عليه والتي تعيق حركة الطلاب .
- إعادة ترسيم وتخطيط ممر عبور المشاة أمام المدرسة وتخطيط ممرات مشاة إضافية بحيث تكون عريضة ومناسبة لاستيعاب حركة الطلاب ، ويجب أن يكون موقع المعبر واضحاً بالنسبة للمشاة والسائقين وأن يزود بالشواخص المرورية الدالة عليه.

- تفعيل عمل مرشد العبور (فرقة الأمان على الطرق) ومتابعتها من قبل مشرف المدرسة ولجنة أولياء الأمور في المدرسة.
- منع وقوف المركبات بالقرب من التقاطعات في منطقة المدرسة، وذلك لتحسين الرؤية في تلك المنطقة، وكذلك منع وقوف المركبات بالقرب من ممرات المشاة المخصصة لسير الطلبة، وذلك لتحسين مجال الرؤية للطلاب والسائقين بحيث يصبح معبر المشاة أكثر وضوحاً.

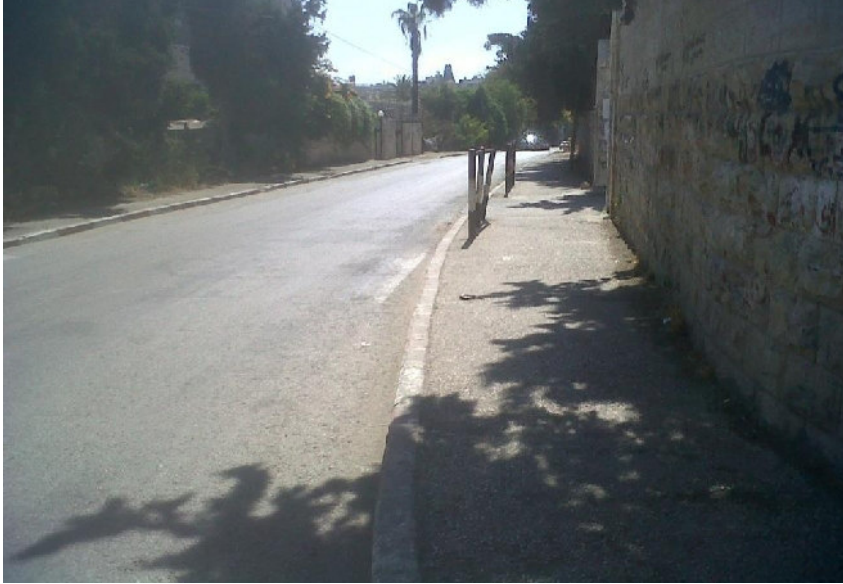
مدرسة بنات جنين الثانوية

1. وقوعها على الشارع الرئيسي مباشرة.
2. عدم تحديد منطقة التحذير المبكر ومنطقة تخفيض السرعة قبل المدرسة بمسافة كافية .
3. عدم توفر الشواخص والإشارات المرورية الخاصة بالمدرسة والطلاب .
4. اهتراء وعدم وضوح ممر المشاة الموجود أمام المدرسة .
5. عدم وجود مسرب خاص لتحميل وتنزيل الطلاب .
6. مسافة ارتداد بوابة المدرسة الرئيسية عن الرصيف غير مناسبة .
7. مرشد العبور (فرقة الأمان على الطرق) في المدرسة غير مفعلة .

- تحديد منطقة التحذير المبكر ومنطقة تخفيض السرعة عند المدرسة والتي تبدأ على مسافة تتراوح بين 45 - 210 م، أما منطقة تخفيض السرعة فهي على مسافة 60 م من أقرب معبر للمشاة (إن وجد) في الطريق المؤدي للمدرسة، أو على بعد 30 م من حافة المدرسة، أيهما أقرب للقادم للمدرسة.
- وتكمن أهميتها في التحذير والتنبيه المبكر لسائقي المركبات إلى دخولهم ضمن منطقة المدرسة.
- وضع جميع الشواخص والإشارات المرورية الخاصة بالمدارس والطلاب، وذلك لتنبه وتحذير السائقين بوجود المدرسة والطلاب .

- إعادة ترسيم وتخطيط ممر عبور المشاة أمام المدرسة وتخطيط ممرات مشاة إضافية بحيث تكون عريضة ومناسبة لاستيعاب حركة الطلاب , ويجب أن يكون موقع المعبر واضحاً بالنسبة للمشاة والسائقين وأن يزود بالشواخص المرورية الدالة عليه.
- تفعيل عمل مرشد العبور (فرقة الأمان على الطرق) ومتابعتها من قبل مشرف المدرسة ولجنة أولياء الأمور في المدرسة.

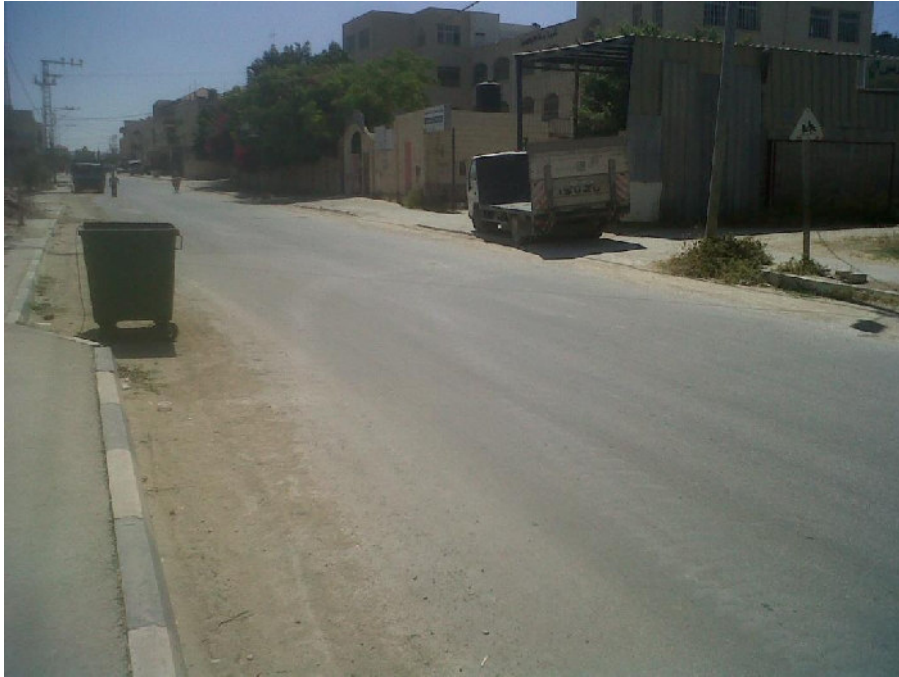
مدرسة بنات جنين الأساسية

1. تكرار وقوع حوادث الدهس عليها.
2. وقوعها على الشارع الرئيسي مباشرة.
3. عدم تحديد منطقة التحذير المبكر ومنطقة تخفيض السرعة قبل المدرسة بمسافة كافية .
4. عدم توفر الشواخص والإشارات المرورية الخاصة بالمدرسة والطلاب.
5. قلة عرض الرصيف أمام وجانب المدرسة .
6. اهتراء وعدم وضوح ممر المشاة الموجود أمام المدرسة .
7. عدم وجود مسرب خاص لتحميل وتنزيل الطلاب .
8. مسافة ارتداد بوابة المدرسة الرئيسية عن الرصيف غير مناسبة .
9. مرشد العبور (فرقة الأمان على الطرق) في المدرسة غير مفعلة .
10. وجود مواقف عشوائية تؤثر على الرؤية بالقرب من المدرسة ومن ممرات عبور المشاة .

- تحديد منطقة التحذير المبكر ومنطقة تخفيض السرعة عند المدرسة والتي تبدأ على مسافة تتراوح بين 45 - 210 م، أما منطقة تخفيض السرعة فهي على مسافة 60 م من أقرب معبر للمشاة (إن وجد) في الطريق المؤدي للمدرسة، أو على بعد 30 م من حافة المدرسة، أيهما أقرب للقادم للمدرسة.

- وتكمن أهميتها في التحذير والتنبيه المبكر لسائقي المركبات إلى دخولهم ضمن منطقة المدرسة.
- وضع جميع الشواخص والإشارات المرورية الخاصة بالمدارس والطلاب، وذلك لتنبه وتحذير السائقين بوجود المدرسة والطلاب .

- تحسين وإعادة تأهيل سطح الرصيف الموجود أمام وجانب المدرسة وإزالة جميع العوائق الموجودة عليه والتي تعيق حركة الطلاب .
- إعادة ترسيم وتخطيط ممر عبور المشاة أمام المدرسة وتخطيط ممرات مشاة إضافية بحيث تكون عريضة ومناسبة لاستيعاب حركة الطلاب ، ويجب أن يكون موقع المعبر واضحاً بالنسبة للمشاة والسائقين وأن يزود بالشواخص المرورية الدالة عليه.

- تفعيل عمل مرشد العبور (فرقة الأمان على الطرق) ومتابعتها من قبل مشرف المدرسة ولجنة أولياء الأمور في المدرسة.
- منع وقوف المركبات بالقرب من التقاطعات في منطقة المدرسة، وذلك لتحسين الرؤية في تلك المنطقة، وكذلك منع وقوف المركبات بالقرب من ممرات المشاة المخصصة لسير الطلبة، وذلك لتحسين مجال الرؤية للطلاب والسائقين بحيث يصبح معبر المشاة أكثر وضوحاً.

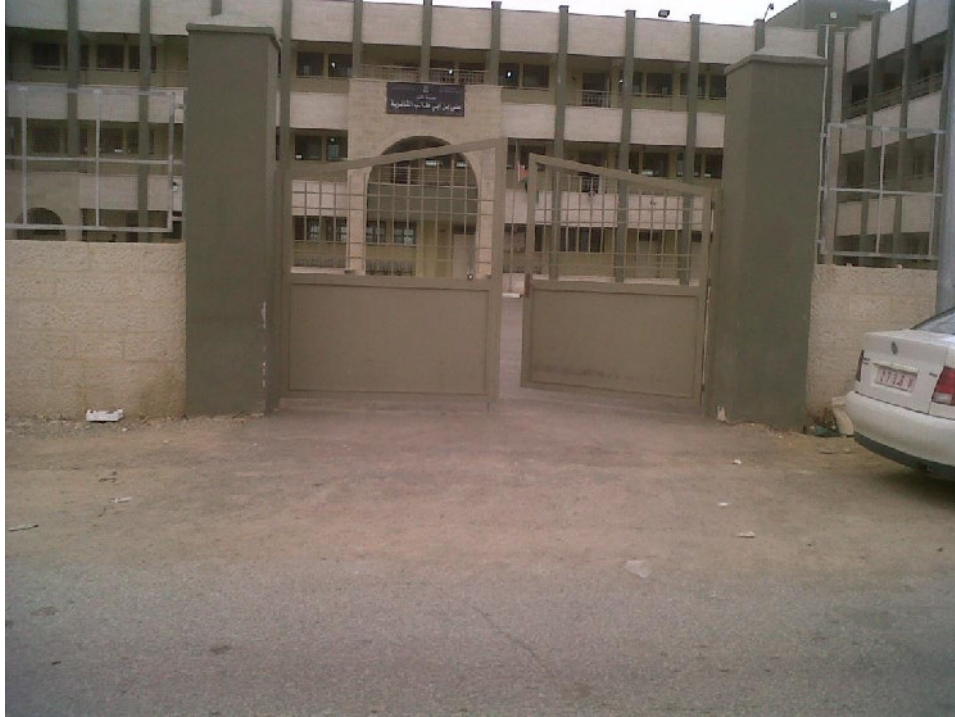
صورة مدخل مدرسة ذكور علي ابن ابي طالب الثانوية

1. عدم تحديد منطقة التحذير المبكر ومنطقة تخفيض السرعة قبل المدرسة بمسافة كافية .
2. عدم توفر الشواخص والإشارات المرورية الخاصة بالمدرسة والطلاب .
3. عدم وجود رصيف أمام وجانب المدرسة .
4. اهتراء وعدم وضوح ممر المشاة الموجود أمام المدرسة .
5. عدم وجود مسرب خاص لتحميل وتنزيل الطلاب .
6. مسافة ارتداد بوابة المدرسة الرئيسية عن الشارع غير مناسبة .
7. وجود مواقف عشوائية تؤثر على الرؤية بالقرب من المدرسة ومن ممرات عبور المشاة .

- تحديد منطقة التحذير المبكر ومنطقة تخفيض السرعة عند المدرسة والتي تبدأ على مسافة تتراوح بين 45 - 210 م، أما منطقة تخفيض السرعة فهي على مسافة 60 م من أقرب معبر للمشاة (إن وجد) في الطريق المؤدي للمدرسة، أو على بعد 30 م من حافة المدرسة، أيهما أقرب للقادم للمدرسة. وتكمن أهميتها في التحذير والتنبه المبكر لسائقي المركبات إلى دخولهم ضمن منطقة المدرسة.

- وضع جميع الشواخص والإشارات المرورية الخاصة بالمدارس والطلاب، وذلك لتنبه وتحذير السائقين بوجود المدرسة والطلاب .
- عمل رصيف مناسب بحيث يستوعب حركة المشاة بالمنطقة .

- إعادة ترسيم وتخطيط ممر عبور المشاة أمام المدرسة وتخطيط ممرات مشاة إضافية بحيث تكون عريضة ومناسبة لاستيعاب حركة الطلاب ، ويجب أن يكون موقع المعبر واضحاً بالنسبة للمشاة والسائقين وأن يزود بالشواخص المرورية الدالة عليه.

- منع وقوف المركبات بالقرب من التقاطعات في منطقة المدرسة، وذلك لتحسين الرؤية في تلك المنطقة، وكذلك منع وقوف المركبات بالقرب من ممرات المشاة المخصصة لسير الطلبة، وذلك لتحسين مجال الرؤية للطلاب والسائقين بحيث يصبح معبر المشاة أكثر وضوحاً.

- نشر الثقافة والتوعية المرورية بين طلاب المدارس وأولياء الأمور ، وتضمين موضوع التوعية المرورية في المناهج الدراسية وخصوصاً في المراحل الدراسية المبكرة من الروضة إلى صفوف المراحل الأولى الأساسية.

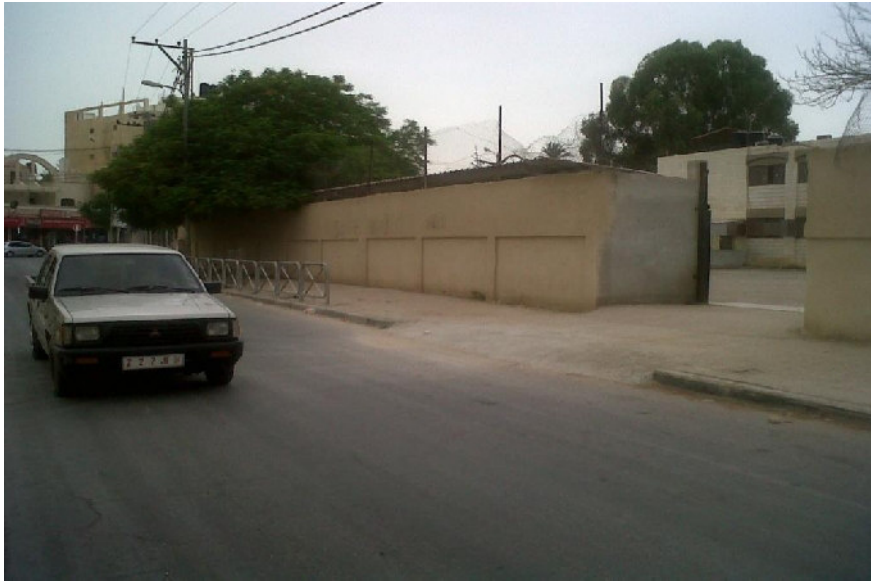
صورة مدخل مدرسة بنات اريحا الاساسية.

1. تكرار وقوع حوادث الدهس عليها.
2. عدم تحديد منطقة التحذير المبكر ومنطقة تخفيض السرعة قبل المدرسة بمسافة كافية .
3. عدم توفر الشواخص والإشارات المرورية الخاصة بالمدرسة والطلاب.
4. اهتراء وعدم وضوح ممر المشاة الموجود أمام المدرسة .
5. عدم وجود مسرب خاص لتحميل وتنزيل الطلاب .
6. مسافة ارتداد بوابة المدرسة الرئيسية عن الرصيف غير مناسبة .

- تحديد منطقة التحذير المبكر ومنطقة تخفيض السرعة عند المدرسة والتي تبدأ على مسافة تتراوح بين 45 - 210 م، أما منطقة تخفيض السرعة فهي على مسافة 60 م من أقرب معبر للمشاة (إن وجد) في الطريق المؤدي للمدرسة، أو على بعد 30 م من حافة المدرسة، أيهما اقرب للقادم للمدرسة. وتكمن أهميتها في التحذير والتنبه المبكر لسائقي المركبات إلى دخولهم ضمن منطقة المدرسة.
- وضع جميع الشواخص والإشارات المرورية الخاصة بالمدارس والطلاب، وذلك لتنبه وتحذير السائقين بوجود المدرسة والطلاب .

- إعادة ترسيم وتخطيط ممر عبور المشاة أمام المدرسة وتخطيط ممرات مشاة إضافية بحيث تكون عريضة ومناسبة لاستيعاب حركة الطلاب , ويجب أن يكون موقع المعبر واضحاً بالنسبة للمشاة والسائقين وأن يزود بالشواخص المرورية الدالة عليه.
- منع وقوف المركبات بالقرب من التقاطعات في منطقة المدرسة، وذلك لتحسين الرؤية في تلك المنطقة , وكذلك منع وقوف المركبات بالقرب من ممرات المشاة المخصصة لسير الطلبة، وذلك لتحسين مجال الرؤية للطلاب والسائقين بحيث يصبح معبر المشاة أكثر وضوحاً.
- نشر الثقافة والتوعية المرورية بين طلاب المدارس وأولياء الأمور , وتضمين موضوع التوعية المرورية في المناهج الدراسية وخصوصاً في المراحل الدراسية المبكرة من الروضة إلى صفوف المراحل الأولى الأساسية.
